건축물 석면 조사 결과 보고서

[경기도 시흥시 월곶해안로 69 (월곶동 1010-5)]

시흥월곶초등학교

2019. 11. 28.

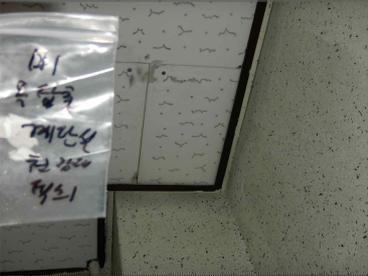
의뢰인		시흥월곶초등학교		시료채취일자		2019.10.30	
시료채취장소		경기도 시흥시 월곶해안로 69 (월곶동 1010-5) 시흥월곶초등학교					
시료인계일자		2019.10.31		분석결과일자		2019.11.17	
의뢰 시료 ID	채취장소	시료형태	분 석 결 과 (종류별 함유율, %)		샘플		
			석면 Asbestos	비석면 물질 Non-Asbestos Materials			
#1	옥탑층 계단실-2	[천장재] 텍스1	백석면 4%	기타 96%

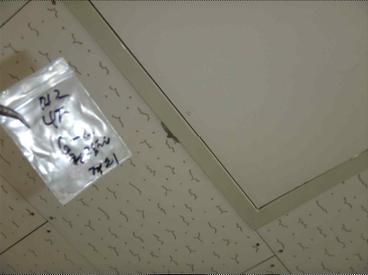
#2	4층 교실 6-2	[천장재] 텍스1	백석면 4%	기타 96%

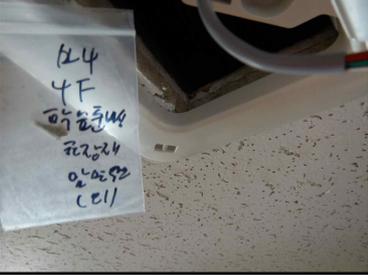
#4	4층 학습준비실	[천장재] 암면텍스	-	기타 100%

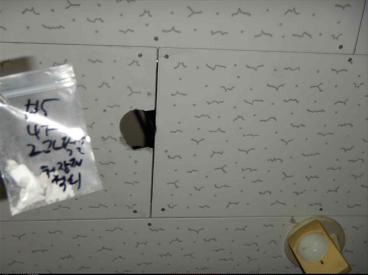
의뢰인		시흥월곶초등학교		시료채취일자		2019.10.30	
시료채취장소		경기도 시흥시 월곶해안로 69 (월곶동 1010-5) 시흥월곶초등학교					
시료인계일자		2019.10.31		분석결과일자		2019.11.17	
의뢰 시료 ID	채취장소	시료형태	분석결과 (종류별 함유율, %)		샘플		
			석면 Asbestos	비석면 물질 Non-Asbestos Materials			
#5	4층 제2과학실	[천장재] 텍스1	백석면 4%	기타 96%

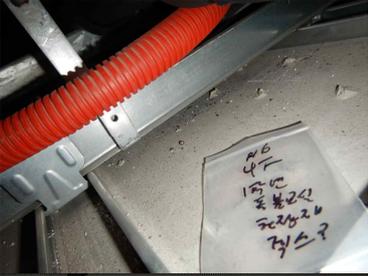
#6	4층 1학년보육교실	[천장재] 텍스1	백석면 4%	기타 96%

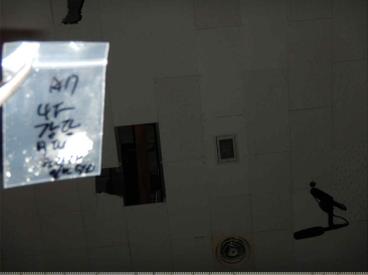
#7	5층 해마루관 (강당)	[천장재] 암면텍스	-	기타 100%

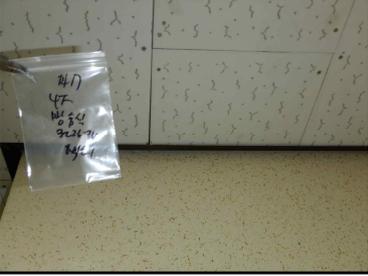
#8	방송실	[천장재] 텍스1	백석면 4%	기타 96%

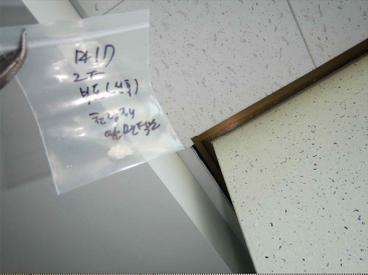
의뢰인		시흥월곶초등학교		시료채취일자		2019.10.30	
시료채취장소		경기도 시흥시 월곶해안로 69 (월곶동 1010-5) 시흥월곶초등학교					
시료인계일자		2019.10.31		분석결과일자		2019.11.17	
의뢰 시료 ID	채취장소	시료형태	분 석 결 과 (종류별 함유율, %)		샘플		
			석면 Asbestos	비석면 물질 Non-Asbestos Materials			
#17	2층 복도2	[천장재] 암면텍스	-	기타 100%

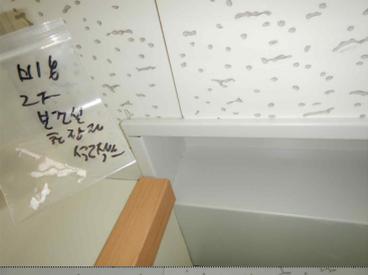
#18	2층 보건실	[천장재] 석고텍스	-	기타 100%

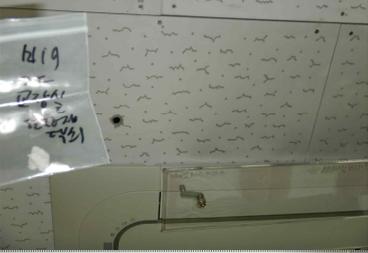
#19	2층 교장실	[천장재] 텍스1	백석면 4%	기타 96%

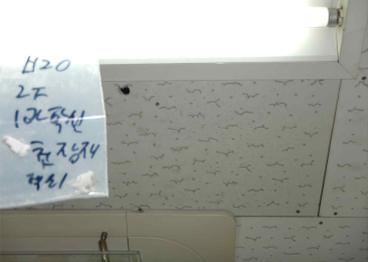
#20	2층 제1과학실	[천장재] 텍스1	백석면 4%	기타 96%

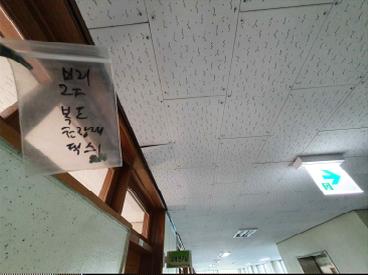
의뢰인		시흥월곶초등학교		시료채취일자		2019.10.30	
시료채취장소		경기도 시흥시 월곶해안로 69 (월곶동 1010-5) 시흥월곶초등학교					
시료인계일자		2019.10.31		분석결과일자		2019.11.17	
의뢰 시료 ID	채취장소	시료형태	분석결과 (종류별 함유율, %)		샘플		
			석면 Asbestos	비석면 물질 Non-Asbestos Materials			
#21	2층 복도1	[천장재] 텍스1	백석면 4%	기타 96%

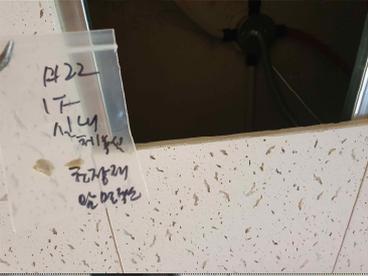
#22	1층 실내체육실 공실3	[천장재] 암면텍스	-	기타 100%

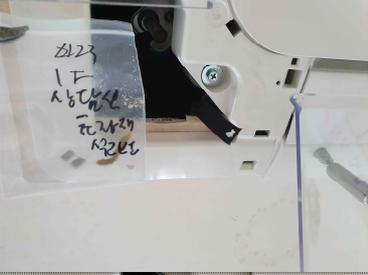
#23	1층 WEE클래스	[천장재] 석고보드	-	기타 100%

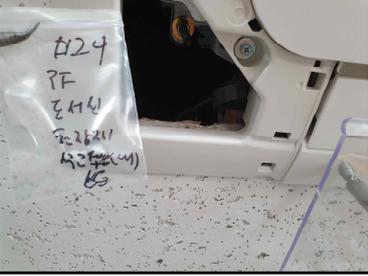
#24	3층 도서실	[천장재] 석고보드	-	기타 100%
