석 면 지 도

(경기도 시흥시 월곶해안로 69 (월곶동 1010-5))

시흥월곶초등학교

2019. 11. 28.

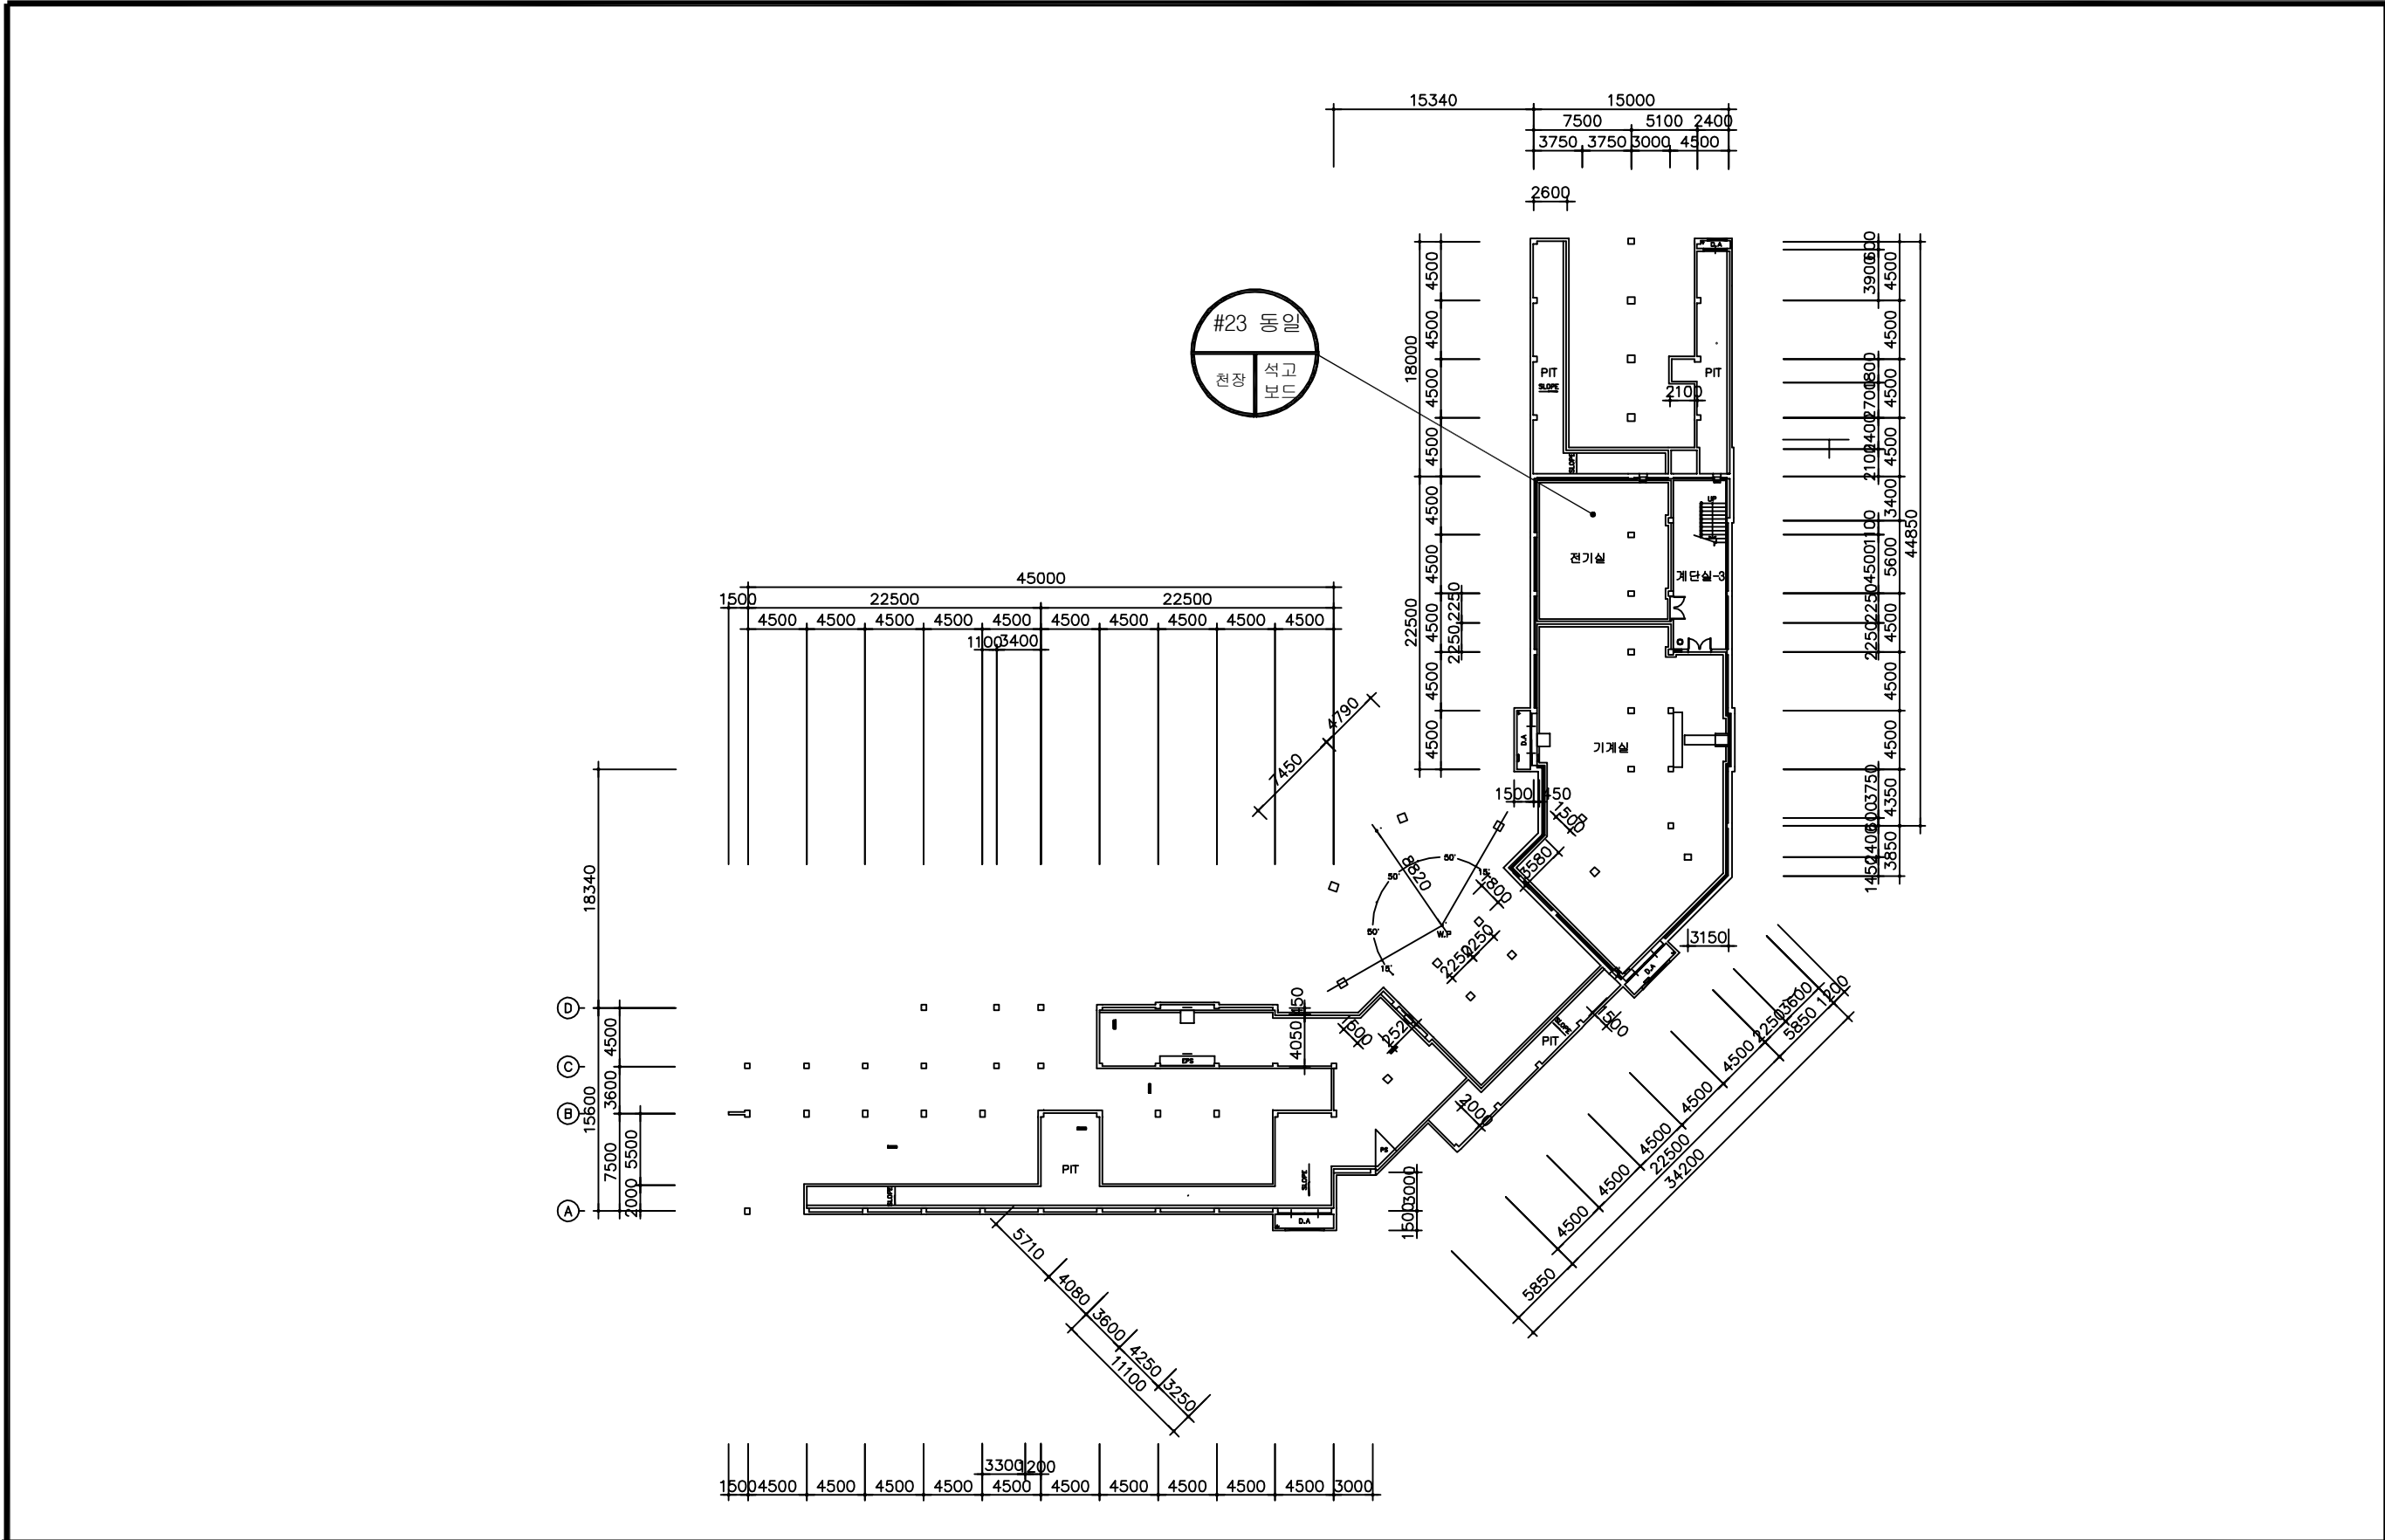
시흥월곶초등학교
지하층

시료번호	시료채취 위치	성 상	건축자재	동일물질구역 (균질부분)	면적(㎡)	석면종류	함유율(%)	위해성 평가점수	위해성 등급	조 지 방 법
#23동일	1층 WEE클래스	천장재	석고보드	전기실

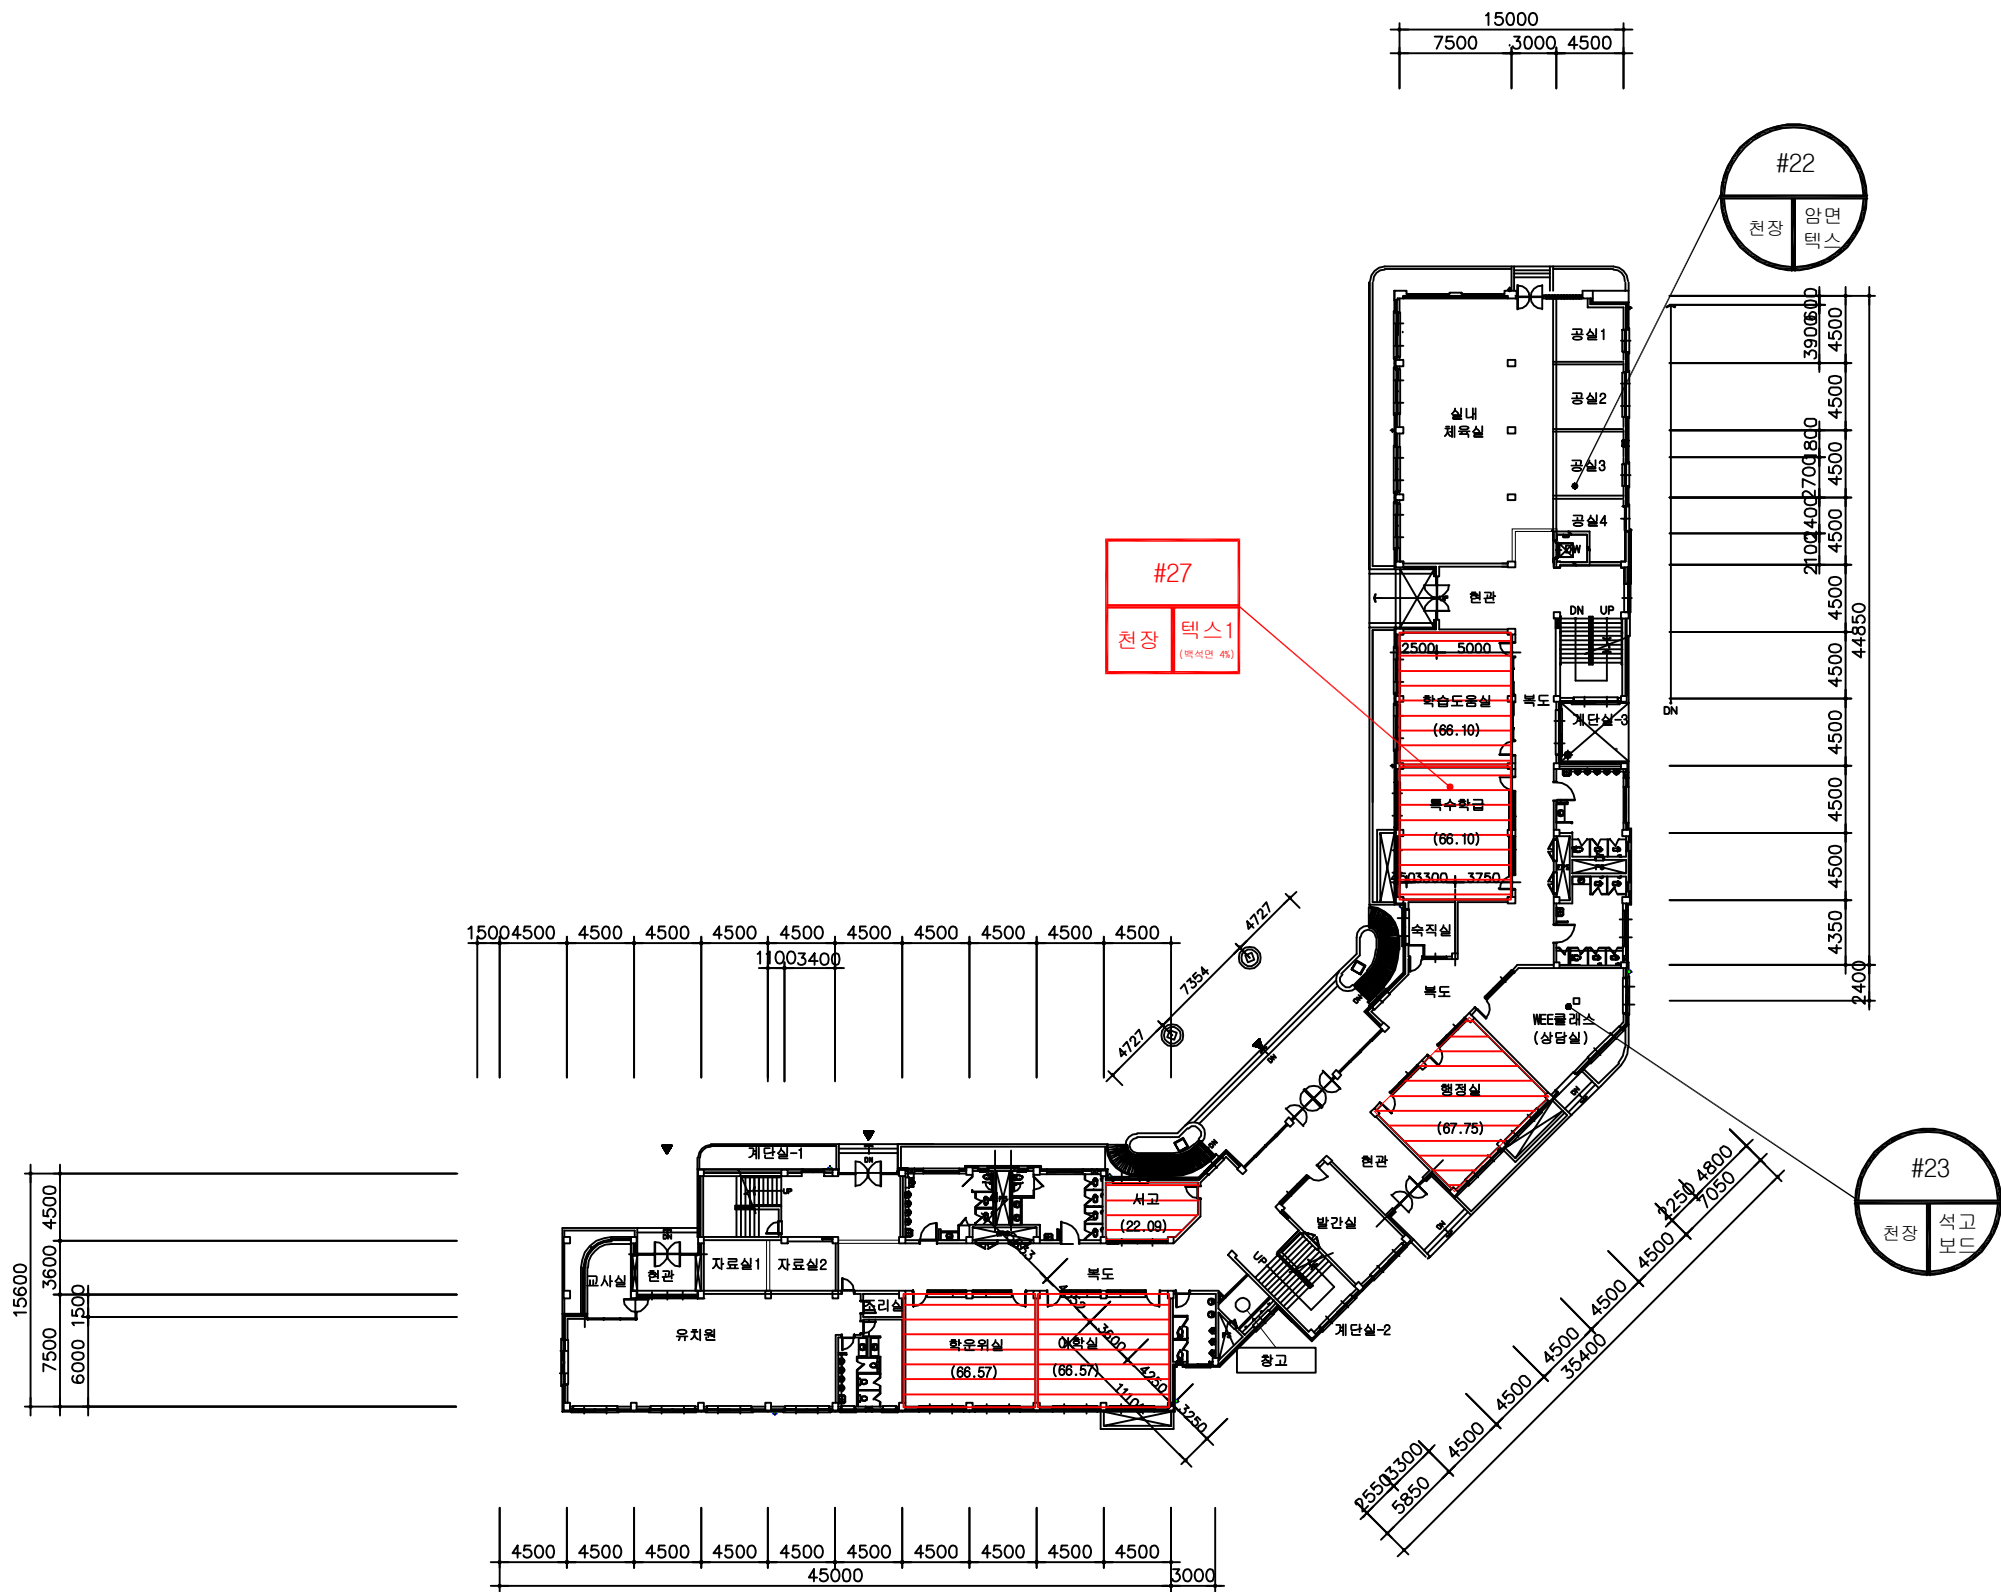
시흥월곶초등학교
1층

시료번호	시료채취 위치	성상	건축자재	동일물질구역 (균질부분)	면적(㎡)	석면종류	함유율(%)	위해성 평가점수	위해성 등급	조치방법
#22	실내체육실공실3	천장재	암면텍스	복도2, 방송실, 교실(2-4, 2-5)	355.18	백석면	4	6 ~ 10	낮음	<석면함유 건축자재의 잠재적인 손상 가능성이 있는 상태> 1) 석면함유 건축자재 또는 설비에 대한 지속적인 유지관리 2) 석면함유 건축자재 또는 설비가 손상되었을 경우 즉시 보수 3) 석면함유 건축자재를 인위적으로 손상시키지 않도록 함 4) 전기공사, 배관공사등 건축물 유지보수 공사 시 석면함유 설비 또는 자재가 훼손되어 석면이 비산되지 않도록 작업수행
#23	WEE클래스	천장재	석고보드	보건실, 유치원, 자료실(1,2), 교사실, 현관, 숙직실, 발간실						
#27	특수학급	천장재	텍스1	특수학급, 행정실, 어학실, 학운위실, 학습도움실, 서고	355.18	백석면	4	6 ~ 10	낮음

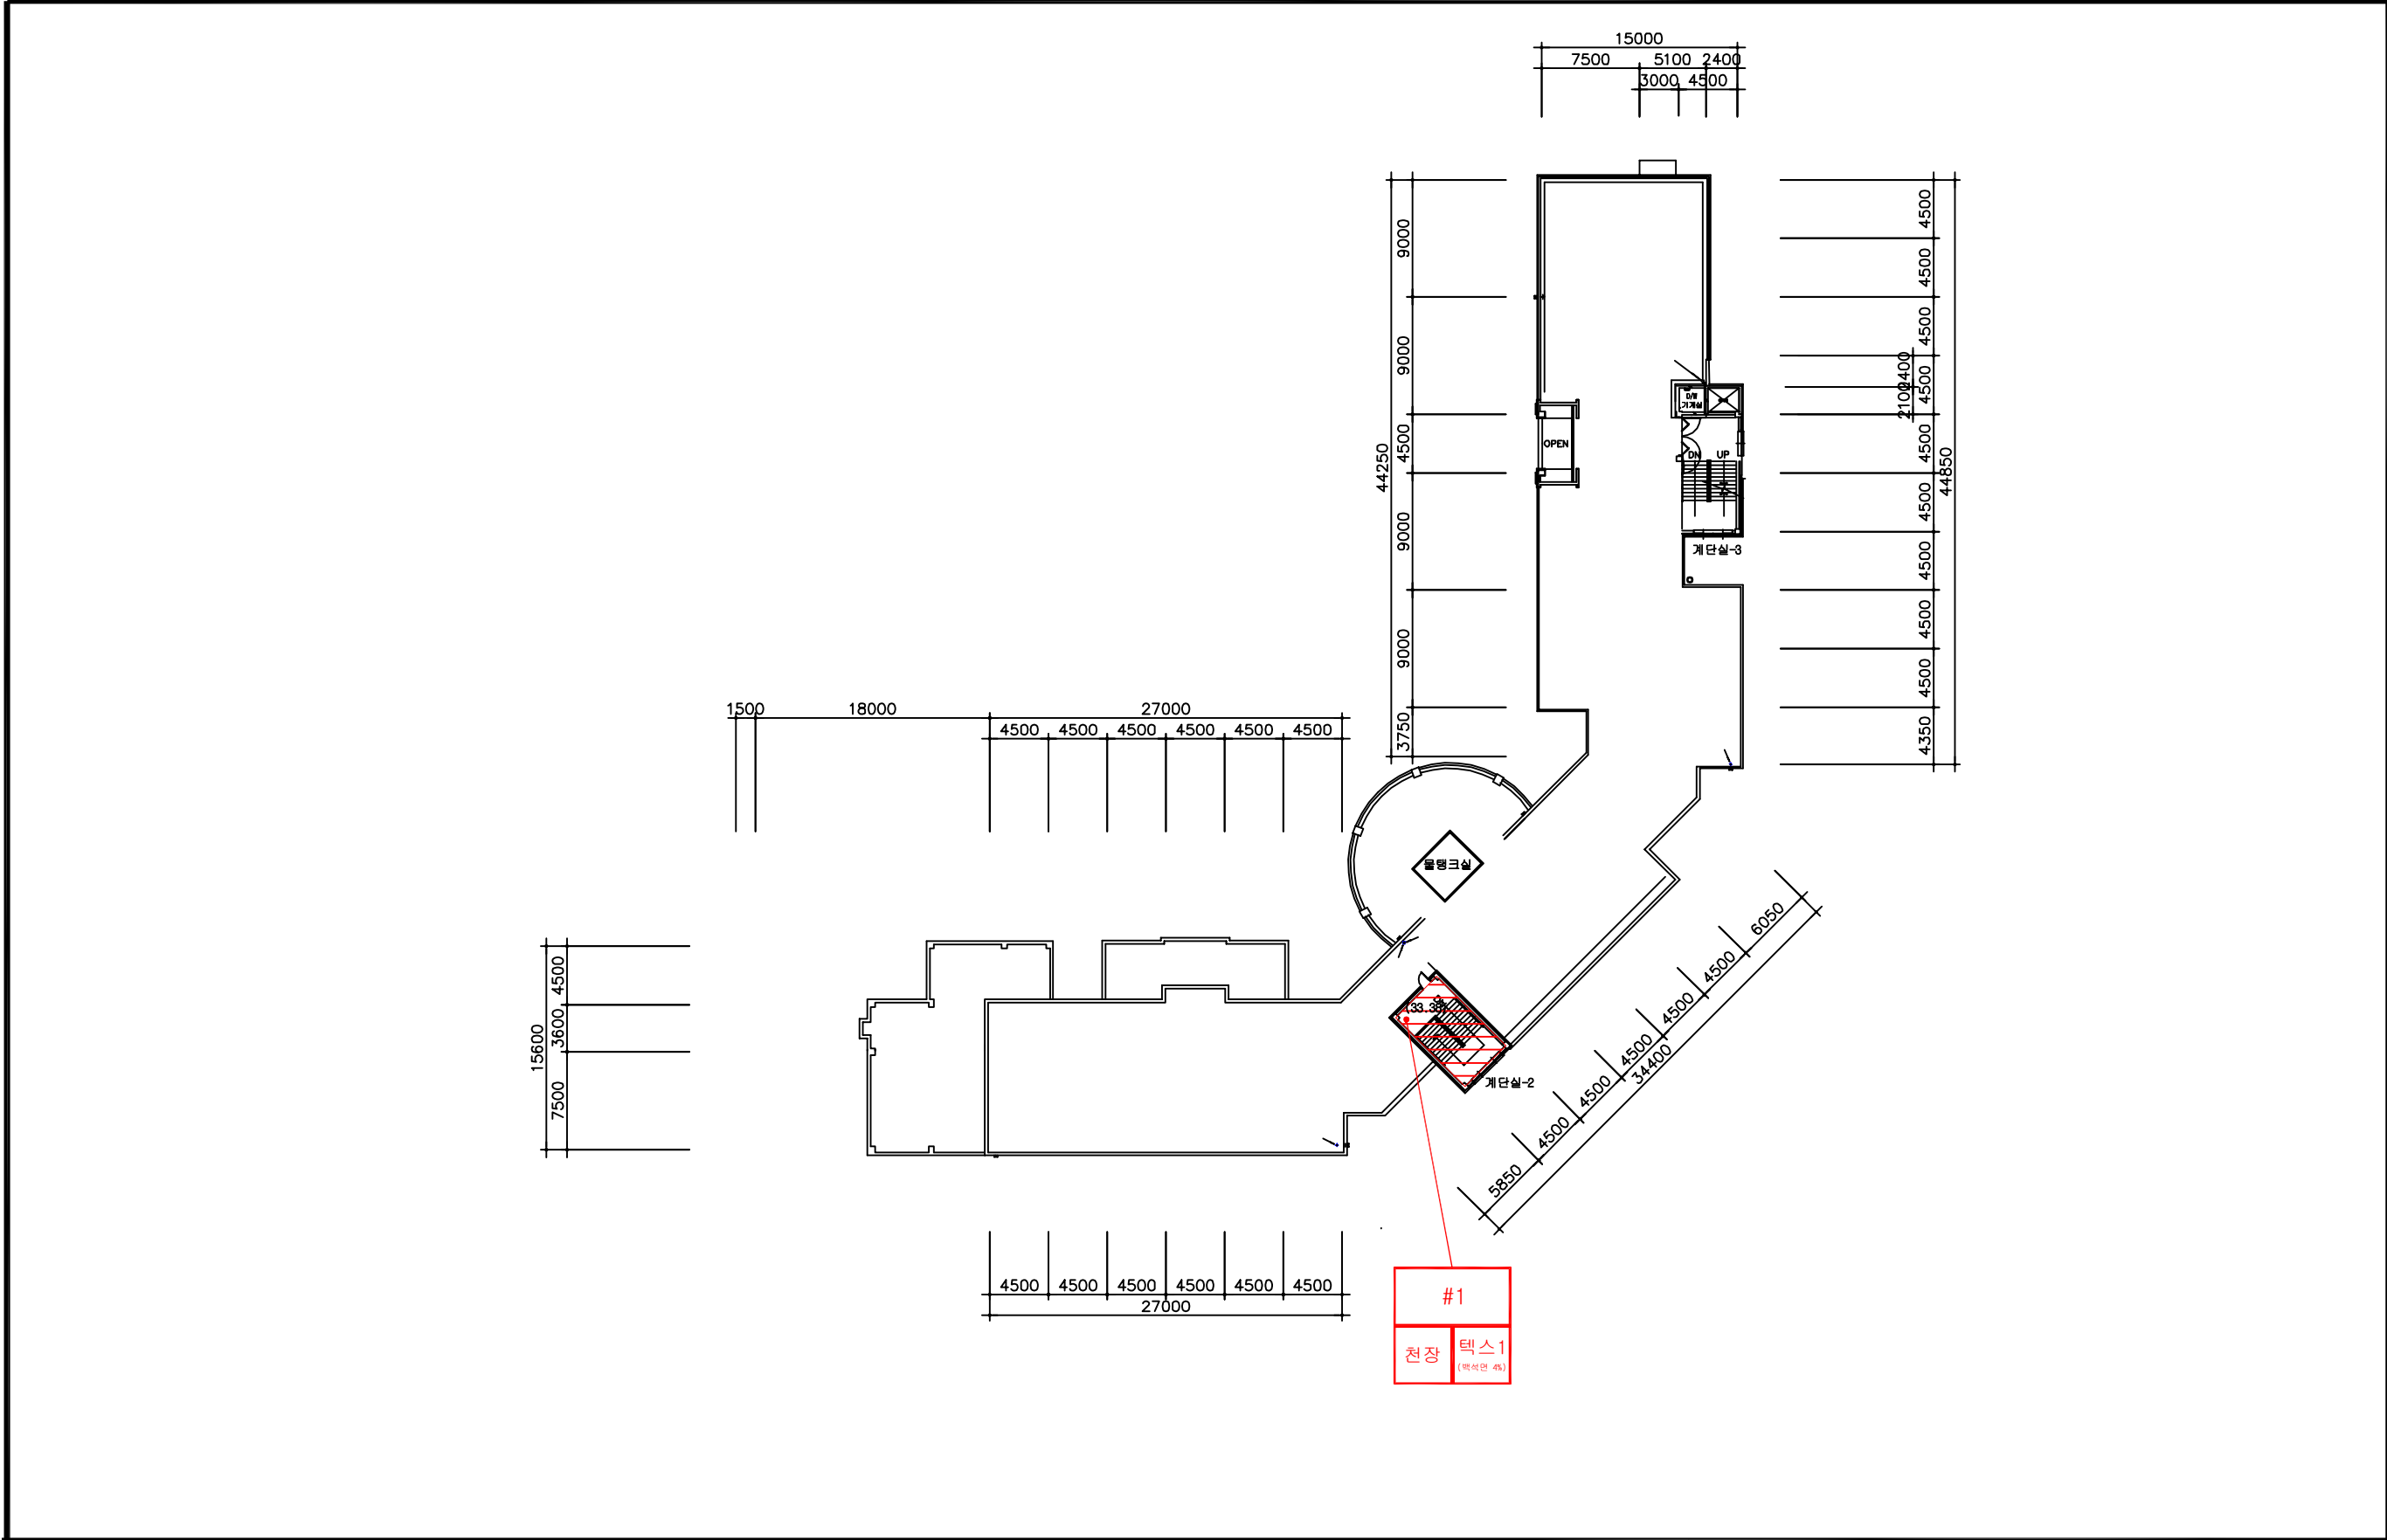
시흥월곶초등학교
옥탑층

시료번호	시료채취 위치	성 상	건축자재	동일물질구역 (균질부분)	면적(㎡)	석면종류	함유율(%)	위해성 평가점수	위해성 등급	조 지 방 법
#1	계단실-2	천장재	텍스1	계단실-2	33.38	백석면	4	7	낮음	<석면함유 건축자재의 잠재적인 손상 가능성이 있는 상태> 1) 석면함유 건축자재 또는 설비에 대한 지속적인 유지관리 2) 석면함유 건축자재 또는 설비가 손상되었을 경우 즉시 보수 3) 석면함유 건축자재를 인위적으로 손상시키지 않도록 함 4) 전기공사, 배관공사등 건축물 유지보수 공사 시 석면함유 설비 또는 자재가 훼손되어 석면이 비산되지 않도록 작업수행
