건축물 석면 조사 결과 보고서

[경기도 시흥시 월곶해안로 69 (월곶동 1010-5)]

시흥월곶초등학교

2019. 11. 28.

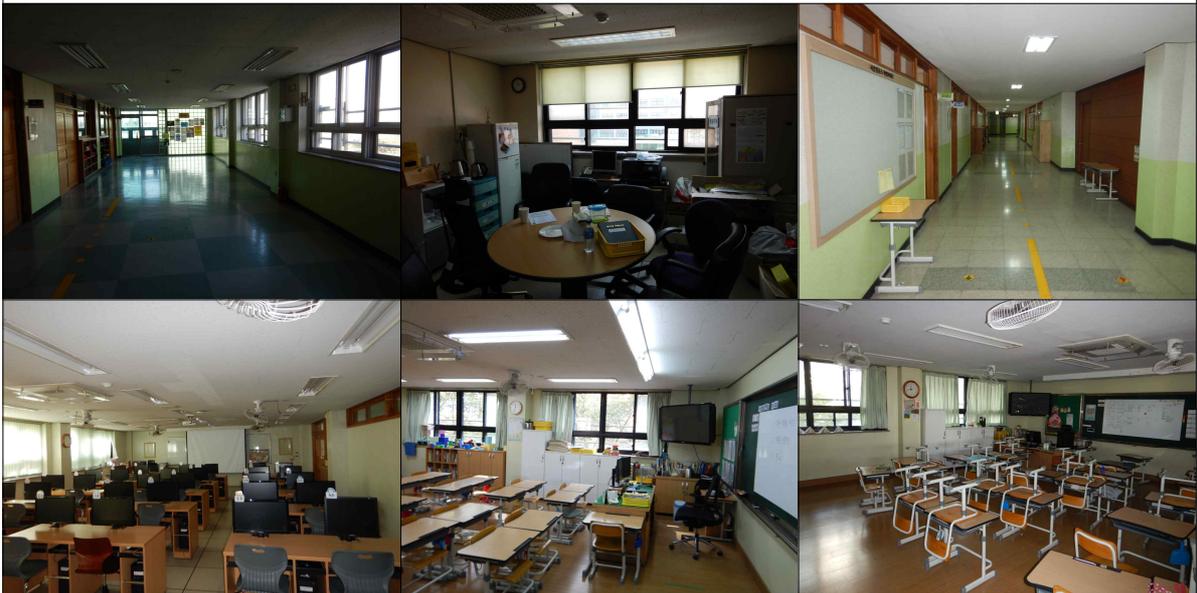
위치	성상/ 자재	1. 물리적 평가			2. 진동, 기류, 누수에 의한 잠재적 손상 가능성			3. 건축물 유지 보수에 따른 손상가능성 평가		4. 인체 노출 가능성			평가 점수	관리 등급	
		손상 상태	비산성	석면 함유량	진동	기류	누수	유지보수 형태	유지보수 빈도	사용 인원수	사용 빈도	평균 사용 시간			
3층	교실 3-3	천장재/ 텍스	0	0	1	1	1	0	1	1	2	2	2	11	낮음
	교실 3-4	천장재/ 텍스	0	0	1	1	1	0	1	1	2	2	2	11	낮음
	교실 3-5	천장재/ 텍스	0	0	1	1	1	0	1	1	2	2	2	11	낮음
	교실 4-1	천장재/ 텍스	0	0	1	1	1	0	1	1	2	2	2	11	낮음
	교실 4-2	천장재/ 텍스	0	0	1	1	1	0	1	1	2	2	2	11	낮음
	교실 4-3	천장재/ 텍스	0	0	1	1	1	0	1	1	2	2	2	11	낮음
	교실 4-4	천장재/ 텍스	0	0	1	1	1	0	1	1	2	2	2	11	낮음
	교실 5-1	천장재/ 텍스	0	0	1	1	1	0	1	1	2	2	2	11	낮음
	교실 5-2	천장재/ 텍스	0	0	1	1	1	0	1	1	2	2	2	11	낮음
	컴퓨터실	천장재/ 텍스	0	0	1	1	1	0	1	1	2	2	1	10	낮음
	서버실	천장재/ 텍스	0	0	1	1	1	0	1	1	1	0	0	6	낮음
	3학년 교사연구실	천장재/ 텍스	0	0	1	1	1	0	1	1	1	2	0	8	낮음
	4학년 교사연구실	천장재/ 텍스	0	0	1	1	1	0	1	1	1	2	0	8	낮음
	체육복지실	천장재/ 텍스	0	0	1	1	1	0	1	1	1	2	0	8	낮음
복도1	천장재/ 텍스	0	0	1	0	0	0	1	1	2	2	0	7	낮음

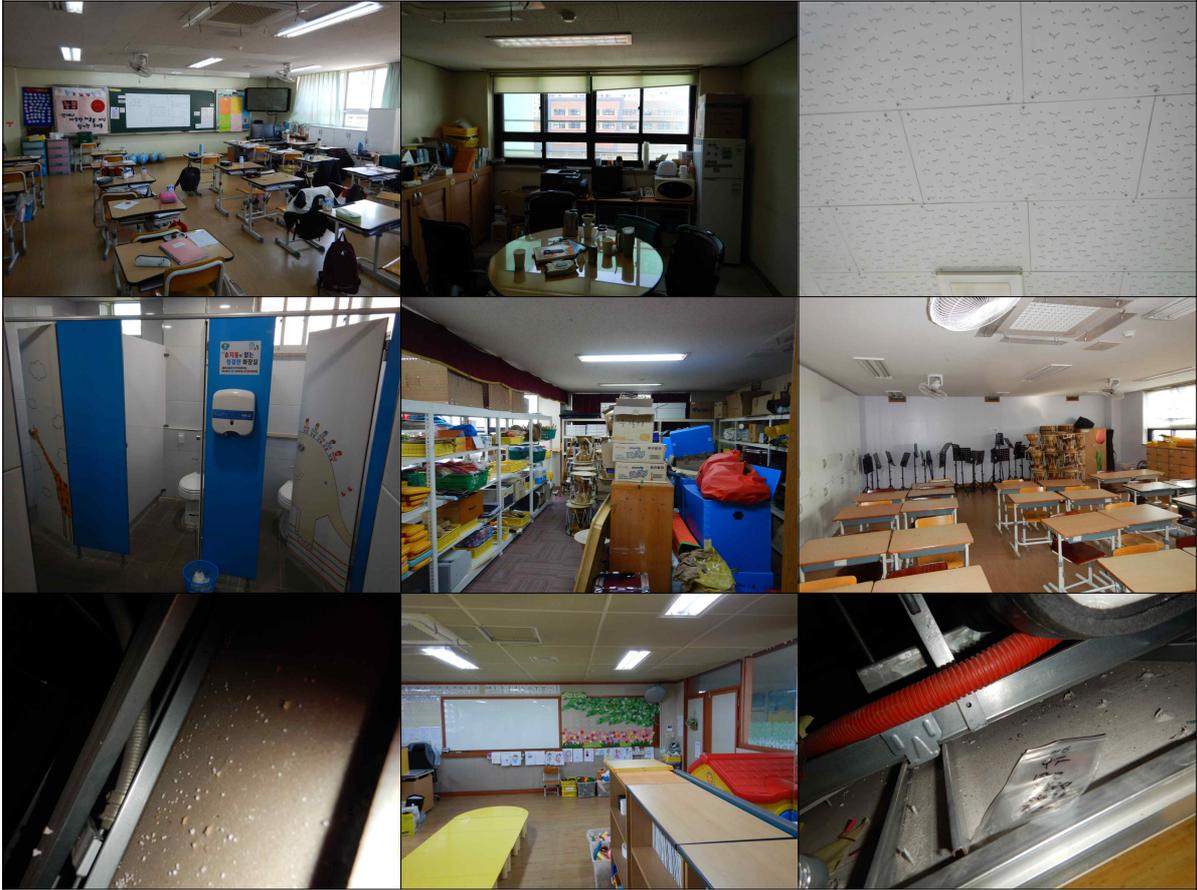
위치	성상/ 자재	1. 물리적 평가			2. 진동, 기류, 누수에 의한 잠재적 손상 가능성			3. 건축물 유지 보수에 따른 손상가능성 평가		4. 인체 노출 가능성			평가 점수	관리 등급	
		손상 상태	비산성	석면 함유량	진동	기류	누수	유지보수 형태	유지보수 빈도	사용 인원수	사용 빈도	평균 사용 시간			
4층	교실 5-3	천장재/ 텍스	0	0	1	1	1	0	1	1	2	2	2	11	낮음
	교실 5-4	천장재/ 텍스	0	0	1	1	1	0	1	1	2	2	2	11	낮음
	교실 6-1	천장재/ 텍스	0	0	1	1	1	0	1	1	2	2	2	11	낮음
	교실 6-2	천장재/ 텍스	0	0	1	1	1	0	1	1	2	2	2	11	낮음
	교실 6-3	천장재/ 텍스	0	0	1	1	1	0	1	1	2	2	2	11	낮음
	교실 6-4	천장재/ 텍스	0	0	1	1	1	0	1	1	2	2	2	11	낮음
	1학년 보육교실	천장재/ 텍스	0	0	1	1	1	0	1	1	1	2	1	9	낮음
	제2과학실	천장재/ 텍스	0	0	1	1	1	0	1	1	2	2	1	10	낮음
	5학년 교사연구실	천장재/ 텍스	0	0	1	1	1	0	1	1	1	2	0	8	낮음
	6학년 교사연구실	천장재/ 텍스	0	0	1	1	1	0	1	1	1	2	0	8	낮음
	어학준비실	천장재/ 텍스	0	0	1	1	1	0	1	1	1	0	0	6	낮음
	체육창고	천장재/ 텍스	0	0	1	1	1	0	1	1	1	0	0	6	낮음
	방송실	천장재/ 텍스	0	0	1	1	1	0	1	1	2	2	0	9	낮음
	전실	천장재/ 텍스	0	0	1	0	0	0	1	1	2	2	0	7	낮음
복도1	천장재/ 텍스	0	0	1	0	0	0	1	1	2	2	0	7	낮음

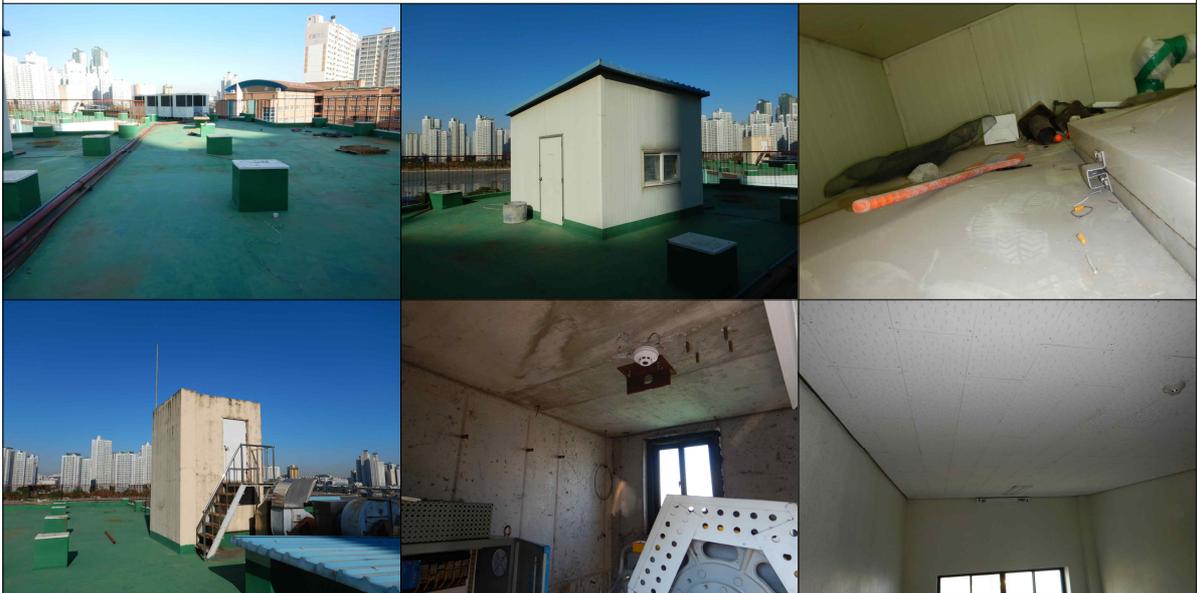
옥탑층

위치	성상/ 자재	1. 물리적 평가			2. 진동, 기류, 누수에 의한 잠재적 손상 가능성			3. 건축물 유지 보수에 따른 손상가능성 평가		4. 인체 노출 가능성			평가 점수	관리 등급	
		손상 상태	비산성	석면 함유량	진동	기류	누수	유지보수 형태	유지보수 빈도	사용 인원수	사용 빈도	평균 사용 시간			
4층	계단실-1	천장재/ 텍스	0	0	1	0	0	0	1	1	2	2	0	7	낮음
	계단실-2	천장재/ 텍스	0	0	1	0	0	0	1	1	2	2	0	7	낮음
	계단실-3	천장재/ 텍스	0	0	1	0	0	0	1	1	2	2	0	7	낮음
옥탑 층	계단실-2	천장재/ 텍스	0	0	1	0	0	0	1	1	2	2	0	7	낮음
